Bezeichnung:	Essinger Brücke über den Main-Donau-Kanal im Altmühltal
Stammdaten:	
Nutzungsart:	Fuß- und Radwegbrücke
Statisches System:	Spannband über vier Felder
Brückentyp:	Hängebrücke
Standort:	D – 73457 Essing
Baujahr:	1978-1986
Spannweiten	31 m, 32 m, 74 m, 35 m
Länge des Überbaus:	193 m
Gesamtbreite der Brücke	3,4 m
Unternehmer:	
Bauherr:	Rhein-Main-Donau AG, 80636 München
Objekt- und Tragwerksplanung:	Richard J. Dietrich Büro für Ingenieur – Architektur Bergwiesen 1 83278 Traunstein
Berechnungen und Beratung Tragwerksplanung:	Ing.-Büro Brüninghoff u. Rampf, 89077 Ulm
Holzbauer:	Huber & Sohn GmbH & Co. KG, 83549 Bachmehring
Ausführung Unterbau:	Bilfinger Berger AG, 68165 Mannheim
Ansprechpartner:	Richard J. Dietrich, Büro für Ingenieur – Architektur dietrich-bergwiesen@t-online.de

Spannbahnbrücke über den Main-Donau-Kanal bei Essing, 1978 - 1986

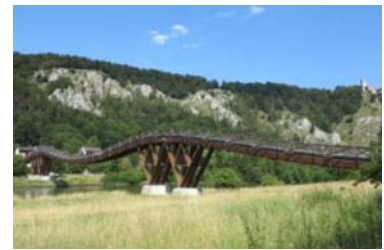
Kosten:	
Erstellungskosten:	nur Holzbau: € 1.640.000
	Ges. Bauwerk: € 2.240.000 € 3.400,-/m ²
Unterhaltskosten, nach 2012:	Geschätzt 1,0% baukostenbezogene jährliche Unterhaltungskosten
Bauteil:	Konstruktionsmaterial:
Gründung:	Tiefgründung, Permanent Erdanker und Großbohrpfähle
Fundament:	Stahlbeton
Fahrbahnbelag:	Bohlenbelag, Bongossi
Tragwerk:	9 Balken, BSH-Fichte, Pfeiler neu: Bongossi
Nebentragwerk:	Vollholz Lärche
Verbindungen:	Sonderstahlteile, Stahlgusselemente
Geländer:	Vollholz Lärche
Abdichtung:	Abdeckung Spannband: Titanzinkblech auf Schalung Spannbandflanken: wasserfestes Sperrholz
Entwässerung:	Nach außen über Querwülste in der Blechabdeckung
Holzschutz:	Konstruktiv und Lasuren
Literatur:	Richard J. Dietrich: „Faszination Brücken“, Callwey Verlag 1998/2001
